CADENA DE MONTAJE, MURAL DE EUGENIO CHICANO EN EL PALACIO DE VILLALCÁZAR

ESTUDIO TÉCNICO, TRASLADO Y RESTAURACIÓN

Joaquín Gallego Martín
Estrella Arcos von Haartman

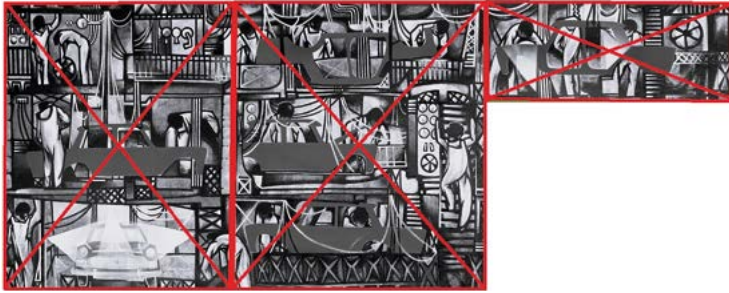
FIG. 3. CROQUIS DE LAS PIEZAS DEL MURAL ORIGINAL Y DE LAS ESTRUCTURAS METÁLICAS MONTADAS PARA SU TRASLADO (EN ROJO).

Las piezas de descarga dividen el muro en tres superficies, una a la izquierda de 2,20 m. de ancho por 2,77 m. de alto, otra central de 2,25 m. de ancho por 2,77 m. de alto y una a la derecha, ésta última menor, de 2,22 m. de ancho por 1,03 m. de alto (FIG. 3). Cada uno de estos fragmentos tiene en su cara trasera un marco perimetral formado con pletina de hierro en forma de «L» que se refuerza con un aspa de la misma pletina que une las esquinas del marco mediante diagonales. En la parte superior de los marcos se encontraban los restos de unas argollas de hierro que debieron servir para su montaje y transporte. Entre las estructuras de hierro y la cara posterior del muro de ladrillo se había extendido una manta de fibra de vidrio adherida con resina de poliéster, probablemente para consolidar la fábrica, dotarla de una cierta flexibilidad y servir de puente entre el ladrillo y el metal de los marcos perimetrales.

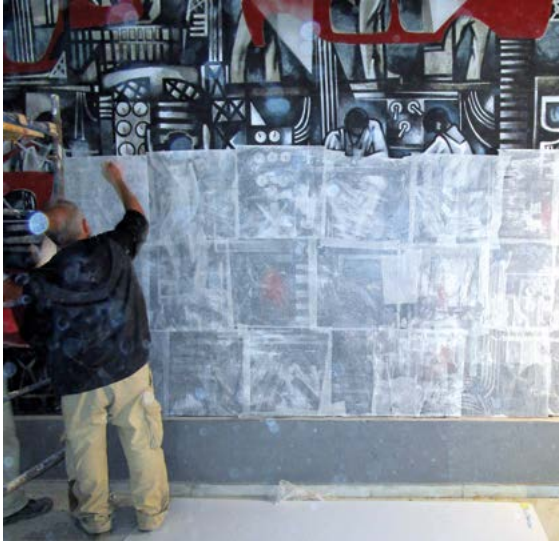
IZQUIERDA: FIG. 5. DETALLE DEL PROCESO DE PROTECCIÓN DE LA CAPA PICTÓRICA CON DOS CAPAS DE PAPEL Y UNA DE TELA, ADHERIDAS CON UN ENGRUDO DE ALMIDÓN.
DERECHA: FIG. 6. DETALLE DEL MURAL TRAS EL DESMONTAJE DEL FRAGMENTO SUPERIOR DERECHO. SE APRECIA LA ESCUADRA MONTADA POR ENCIMA DE AQUEL Y LA PROTECCIÓN DEL FRAGMENTO, ASÍ COMO EL POLIPASTO DE CADENA UTILIZADO PARA SU DESMONTAJE.

- **Apertura de rozas:** Tras la protección de las superficies con dos capas de papel absorbente y una de gasa de algodón, fijadas con

engrudo de almidón (FIG. 5) y la documentación fotográfica y gráfica, se procedió al desmontaje de la hilada de ladrillo colocada entre el mural y el muro del edificio. Estas rozas permitieron comprobar la situación de las ménsulas de hierro entre la estructura adosada al mural, cuya forma y medidas pudieron documentarse, y el muro del edificio.

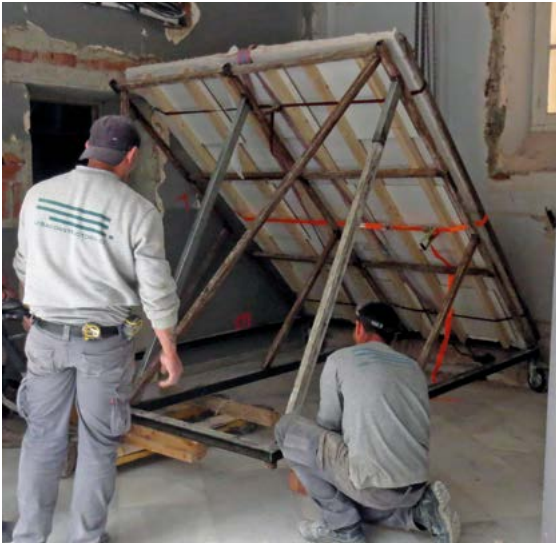
IZQUIERDA: FIG. 7. DETALLE DEL TRANSPORTE DE LA PIEZA IZQUIERDA. SE HA CONSTRUIDO UN CARRO METÁLICO CON RUEDAS A TAL EFECTO, SEGÚN EL ESPACIO DISPONIBLE PARA EL TRASLADO DE LAS PIEZAS.
DERECHA: FIG. 8. DETALLE DEL ÚLTIMO TRAMO DEL TRASLADO, SALVANDO EL DESNIVEL ENTRE EL ZAGUÁN Y EL PATIO, PARA LO QUE FUE NECESARIO EL CONCURSO DE UNA GRÚA ARTICULADA.

- **Transporte hasta su nueva ubicación:** Dado su tamaño y el peso (que se estimó para las piezas central e izquierda entre 400 y 500 kg.) se hacía necesaria la construcción de un carro sólido sobre el que apoyar las piezas y transportarlas hasta su nueva ubicación en el zaguán del edificio. El carro fue realizado por la constructora LEBA S.L., que era la contrata principal de la obra, y el traslado fue realizado por su personal, del que nos gustaría destacar su esfuerzo y compromiso (FIG. 7), bajo la supervisión de los restauradores de QUIBLA RESTAURA S.L. La maniobra presentó varias dificultades. La primera fue sacar las piezas del exiguo espacio en que se encontraban, para lo cual fue necesario que las medidas del carro se ajustaran al centíme-

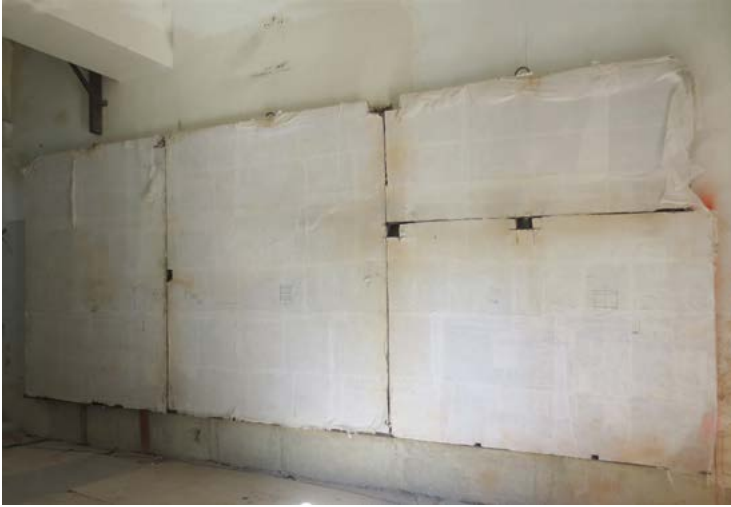
FIG. 9. VISTA DEL MURAL TRAS SU MONTAJE EN SU NUEVO SOPORTE, YA EN SU NUEVA UBICACIÓN. SE APRECIAN LOS CORTES REALIZADOS PARA SU DESMONTAJE Y LA PROTECCIÓN DE GASA SOBRE LA CAPA PICTÓRICA.

- **Montaje en su nueva ubicación:** Según el proyecto de los arquitectos Juan Gavilanes y Francisco González, el mural debía ubicarse en el zaguán del edificio, en un muro situado a la derecha de la puerta de entrada. El mural debía colocarse encima de una pletina en forma de «L» montado ya en la pared, a una altura aproximada de 0,60 m. Para evitar presiones excesivas sobre el extremo inferior, que tras la extracción presentaba irregularidades, se extendió una capa doble de neopreno de un centímetro de espesor para amortiguarlas, y sobre esta capa se izaron de nuevo los fragmentos, en el orden contrario al que se habían desmontado, también con un polipasto pendiente de una escuadra de hierro. Una vez izados y nivelados, tanto en la rasante como en la altura, se procedió a anclarlos mediante soldaduras en la armadura metálica a ménsulas nuevas ancladas a la pared, trabajo de herrería que fue realizado por el personal de LEBA. Una vez montadas las piezas principales, se procedió al montaje de la franja izquierda de ladrillo, que se había retirado antes del izado del fragmento izquierdo y se selló el hueco entre el mural y el muro del edificio, con montaje ligero de fragmentos de pladur revestidos de mortero de cal (FIG. 9).

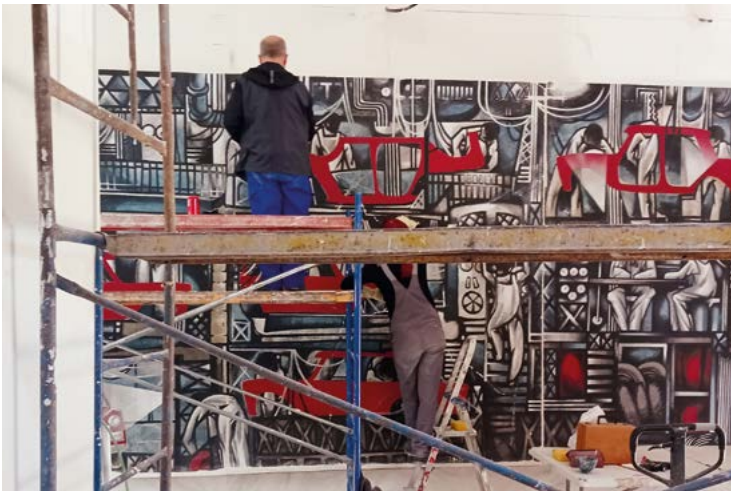
FIG. 10. VISTA DEL MURAL DURANTE EL PROCESO DE REINTEGRACIÓN CROMÁTICA DE LA CAPA PICTÓRICA.

- **Restauración:** Finalizado el montaje se procedió a la restauración de los puntuales daños causados durante el desmontaje y transporte, cuyo impacto se intentó reducir al mínimo, pero respecto al cual había que asumir la necesidad de restauración posterior. En este sentido, se volvieron a sellar los cortes entre los fragmentos de mural

trasladados que, como ya se ha indicado, se habían abierto en las mismas líneas que en su traslado anterior y se montaron los fragmentos que debieron retirarse para cortar las soldaduras del montaje anterior. Una vez realizado el llagueado, con mortero de cal hidráulica y arena, se retiró la protección de papel y gasa y se procedió a la reintegración cromática de las superficies (FIG. 9) siguiendo un criterio con pigmentos en emulsión acrílica (FIG. 10). El canto del perímetro de la obra se pintó, según indicaciones de la dirección facultativa, con un gris oscuro frío, tomado como tinta neutra dentro del conjunto pintado.
