LA FUENTE DE GÉNOVA, UNA HISTORIA INTERMINABLE

Estrella Arcos von Haartman

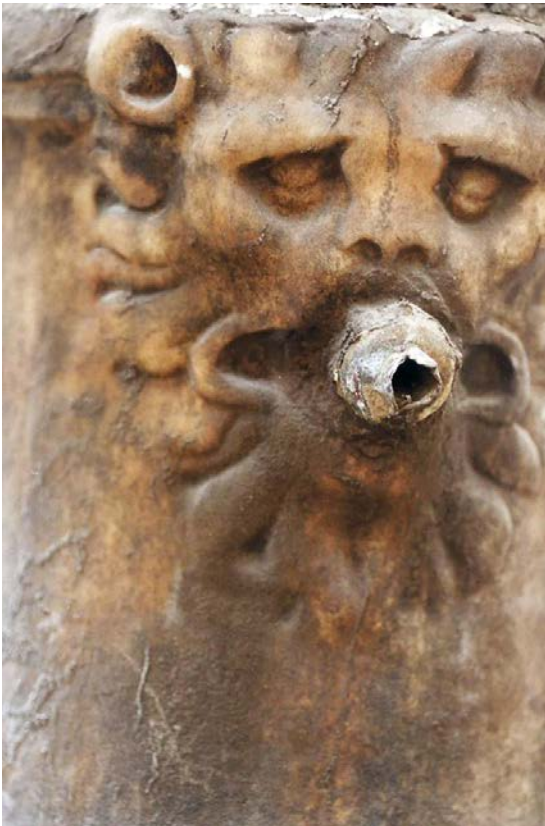
DETALLE DE UNO DE LOS MASCARONES ANTES DE LA RESTAURACIÓN DE 2003. CON ABUNDANTES DEPÓSITOS DE SUCIEDAD, PERO CON LA TALLA COMPLETA

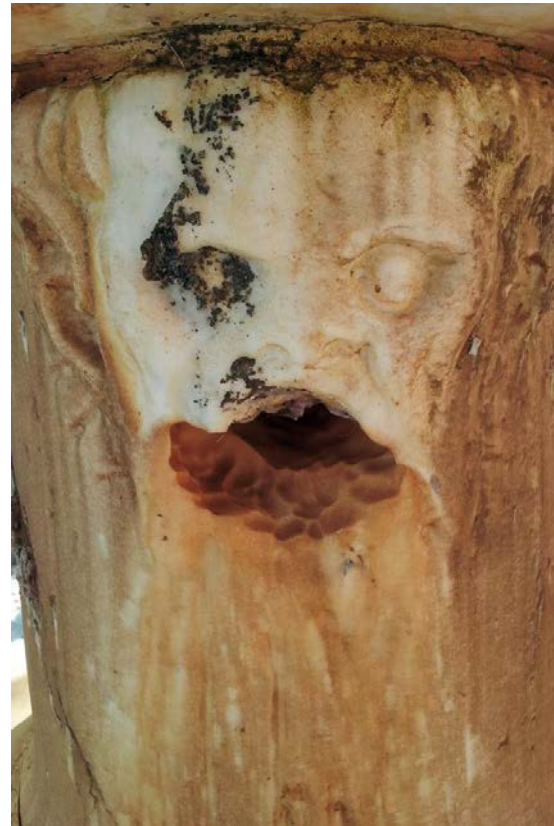
IMPORTANTES PÉRDIDAS DE LA TALLA POR DISOLUCIÓN DEL MATERIAL, DOCUMENTADO EN 2016

Como ya se ha comentado anteriormente, se planteó una nueva intervención en 2016 obligada por el aspecto degradado que ofrecía. El paso del tiempo y, especialmente la ausencia de cualquier mantenimiento conllevaron un importante cambio en su aspecto debido a las fuertes cromatizaciones y abundante suciedad presente que ocluía las salidas de agua, así como la presencia de hongos y líquenes. Sin embargo, el principal daño, por desgracia ya de carácter irreversible, se había originado por las agresivas limpiezas que han provocado grandes pérdidas de material en todas las zonas citadas anteriormente. Se lleva a cabo, por tanto, una nueva minuciosa limpieza, la unión de fragmentos caídos, sellado de fisuras, protección e hidrofugación con productos de formulación nanotecnológica.

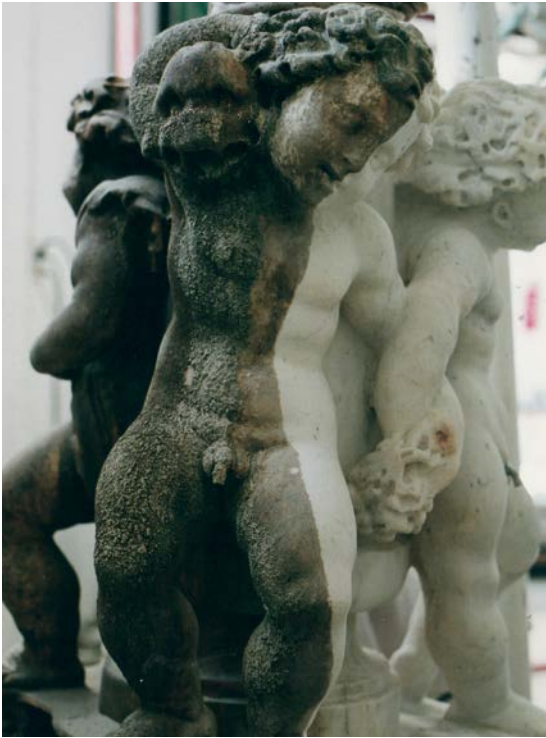
PROCESO DE LIMPIEZA DURANTE LA RESTAURACIÓN DE 2003

Los procesos de restauración propiamente dichos, una vez trasladada a la nave-taller habilitada para ello, acometieron los trabajos de limpieza de la costra biogénica, extracción de sales solubles y las gruesas capas de carbonataciones, eliminación de las cromatizaciones y manchas de óxidos. En esta fase se procedió, asimismo, a extraer todos los añadidos incorporados en sucesivas intervenciones y a todas luces inadecuados y dañinos estética y físicamente, tales como caños fuera de sitio, elementos metálicos de sujeción de fragmentos separados, restos de adhesivos, emplomados, cementos, etc. que en algunos casos suponían el 50% del volumen del fragmento. En esta línea, un caso especialmente complejo lo supuso la extracción de tubos de hierro en el centro de la columna principal que servía de anclaje y paso de agua con un alto nivel de corrosión, y la aparición de seis gruesos pernos, también de hierro, que servían de unión al cilindro de las sirenas con su base y remate superior, algunos de los cuales hubo que optar por su inhibición y encapsulado ante la imposibilidad de su extracción.

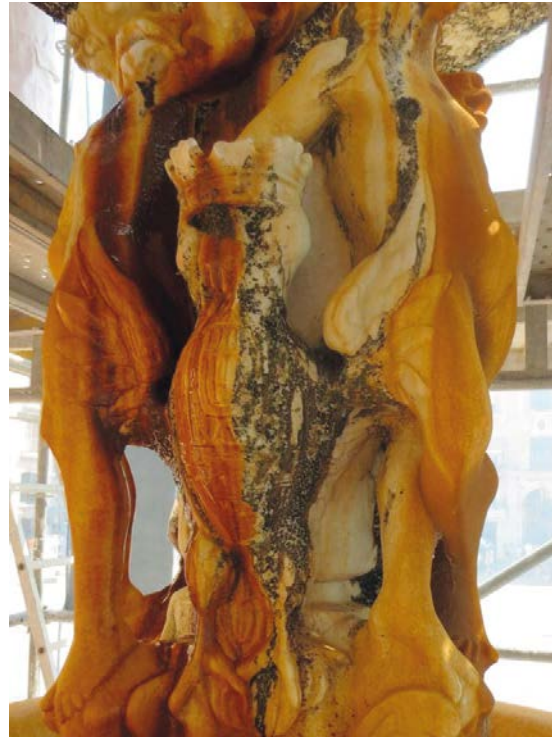
ASPECTO PARCIAL DE UNO DE LOS CUERPOS ESCULPIDOS CON CROMATIZACIONES Y LÍQUENES ANTES DE LA INTERVENCIÓN DE 2016
