# EL MOSAICO DE LA GORGONA DE LA VILLA ROMANA DE RÍO VERDE, RESTAURADO

Pedro Rodríguez Oliva

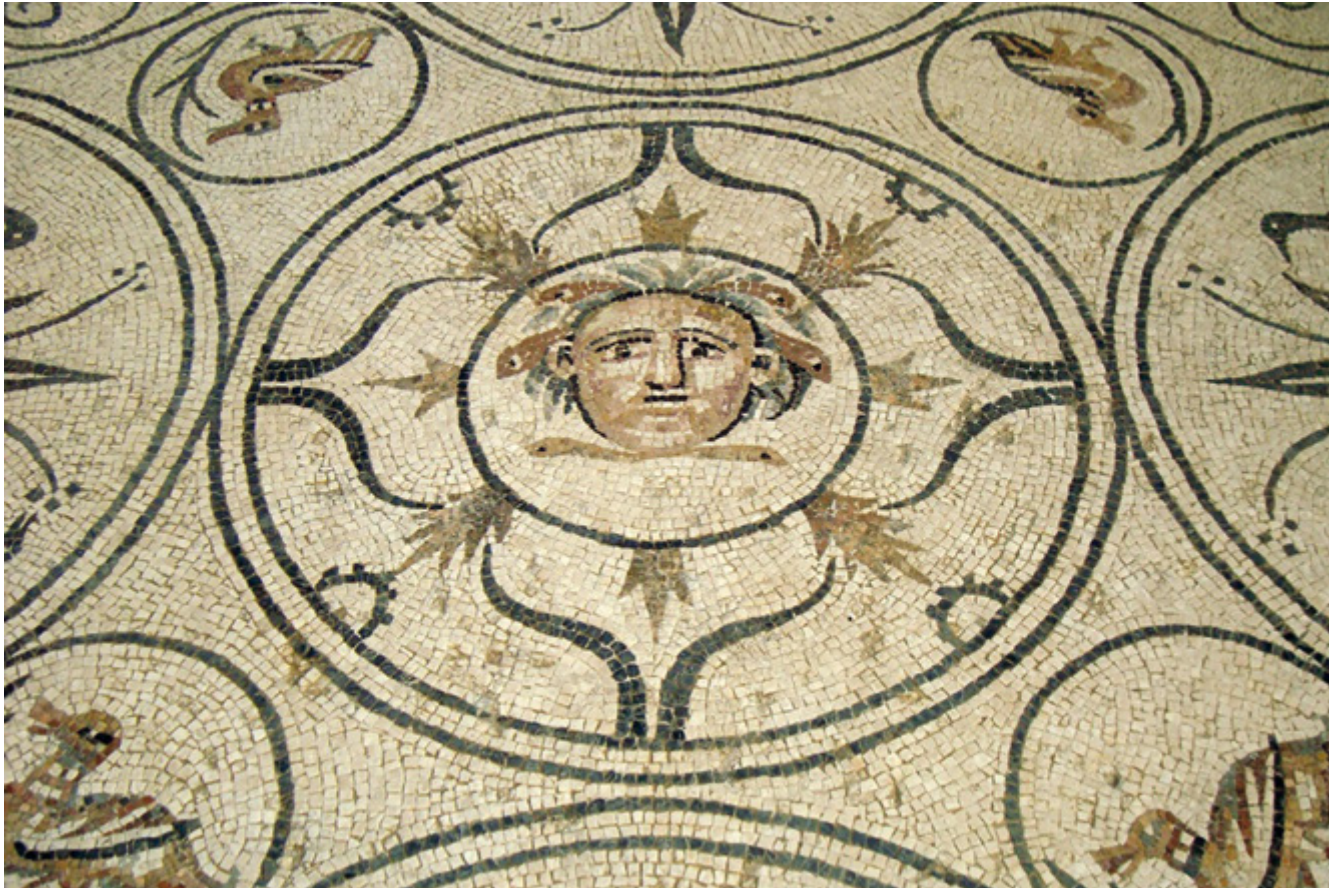
CÍRCULO CENTRAL DEL MOSAICO

composiciones geométricas en la generalidad de los mosaicos romanos, un «esquema a compás»<sup>11</sup>, una composición de origen itálico usada normalmente en mosaicos bícromos blanco-negro del siglo II d.C. que en otros ejemplos de la Bética, como es el caso de este de Marbella, presenta toques de policromía. Está contenido dentro de un cuadrado de triple línea negra sobre fondo blanco y en sus ángulos se insertan cuatro cuartos de círculo, otros tantos semicírculos en sus lados y una circunferencia que ocupa el centro. El espacio central adopta en el mosaico marbellí la forma de un *clipeum* en el que, a manera de umbo, se ha colocado un *gorgoneion*, es decir, la cabeza de Medusa, ese personaje mitológico que era la menor de la tri-

nidad de las Gorgonas, cuya mirada petrificaba a quienes la cruzaban con la suya hasta que Perseo logró decapitarla con la ayuda de Atenea<sup>12</sup>. El emblema central con ese *gorgoneion*, pese a su policromía no consigue disipar la tosquedad de las facciones del ser mítico representado, que se muestra con ralos cabellos serpentiformes y, simétricamente a ambos lados, con sendas parejas de serpientes en las que se han marcado los ojos en blanco y negro, ofidios estos mismos que bajo el cuello de la Gorgona se presentan en forma de pareja acolada cuyas cabezas se identifican por un toque negro con el que se marcan sus cuencas oculares. En torno al círculo central que envuelve el rostro de Medusa hay unos adornos arborescentes, una decoración vegetal

en disposición geométrica que ha sido elaborada con teselas de cerámica en las que en el momento de su descubrimiento aún era posible distinguir restos de la pintura que originalmente las coloreaba<sup>13</sup>. En el interior de los cuatro espacios semicirculares que hay en cada una de las esquinas, se alternan motivos de jarros y cráteras de los que salen una pareja de simétricos tallos circulares rematados en hojas. Los otros cuatro semicírculos en el centro de esos lados cobijan un motivo que se repite de dos en dos y que es el de una pareja de aves afrontadas picoteando unas ramas. Entre los semicírculos y el círculo central hay otros cuatro menores con figuras policromas de patos colocados sobre unas esquemáticas ramas.

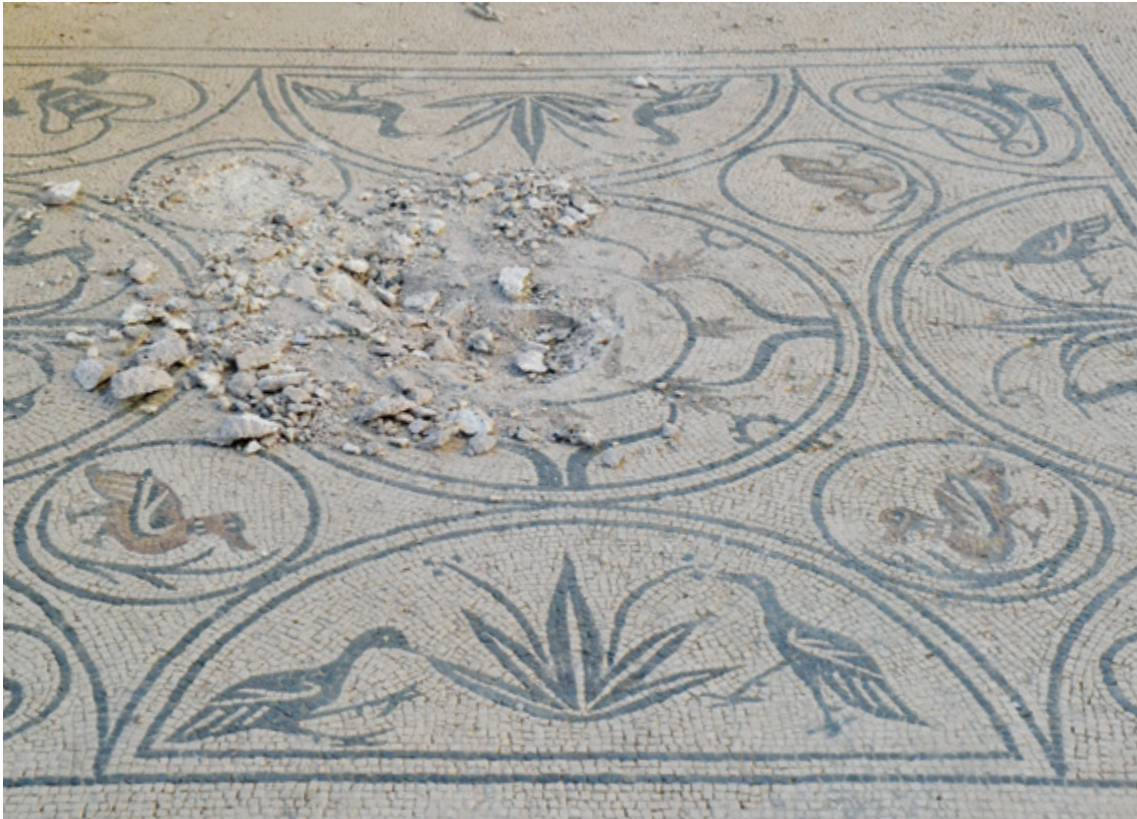
DESTRUCCIÓN DE LOS ELEMENTOS CENTRALES DEL MOSAICO

cerramiento y bajo una muy bien diseñada cubierta de chapa de acero que se apoya en ligeros pilares metálicos y dotándolo, asimismo, de diversas pasarelas que ordenan el recorrido de los visitantes<sup>15</sup>. Pero, por desgracia, tales medidas de protección, que se inauguraron en el mes de mayo de 2013, no sirvieron para evitar la salvaje destrucción de esos dos elementos figurados en este mosaico a los que nos estamos refiriendo.

Nada más conocerse el daño producido en el mosaico, los correspondientes servicios técnicos municipales del área de Cultura del Ayuntamiento de Marbella procedieron a la cuidada y exhaustiva recogida de las teselas que aparecían desperdigadas por toda la habitación y por las zonas aledañas, logrando recuperar hasta «775 blancas, 104 de color negro y apenas una decena de teselas policromadas» del total de las que debieron ocupar el espacio afectado, que se calculó mediante análisis fotográficos que debió estar originalmente ocupado por unas 2010 teselas y de las que de las de color de la cabeza de Medusa (gris, amarillo, rojo, rosa, ocre y salmón) sólo pudieron recuperarse alrededor de un diez por ciento<sup>16</sup>. También el Ayuntamiento de Marbella con la colaboración de la Consejería de Cultura de la Junta de Andalucía inició pronto una serie de gestiones destinadas a buscar a técnicos especialistas que restituyeran las zonas que habían sido dañadas en el mosaico de la Medusa. Los trámites administrativos para la adjudicación de esas tareas de restauración a una de las varias empresas especializadas que optaron al concurso, y las pertinentes autorizaciones y controles de la Consejería de Cultura de la Junta de Andalucía necesarios para ello, llevaron un cierto tiempo hasta que en el mes de octubre de este año se aprobó el proyecto presentado por el taller Menia Restauración & Patrimonio de Fuengirola.

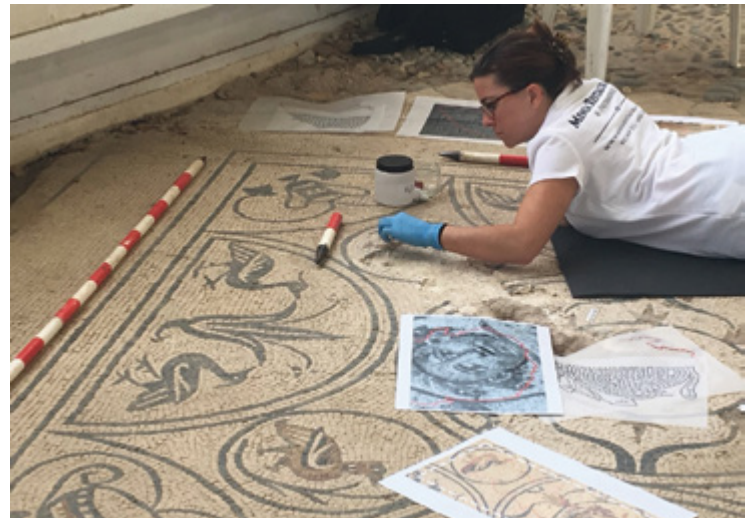
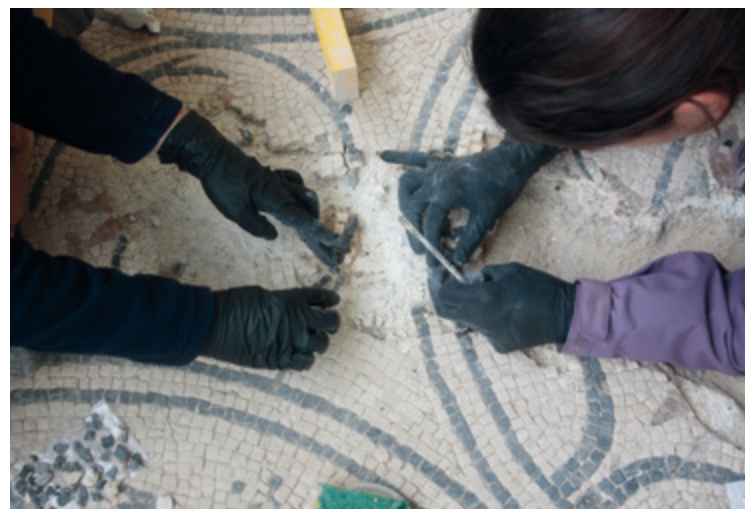
REINTEGRACIÓN DE TESELAS ORIGINALES. COLOCACIÓN Y FIJACIÓN CON CAPA DE MORTERO

Informaron después del complejo proceso de reintegración de teselas originales recuperadas, sueltas o en bloque, con la previa localización (por comparaciones fotográficas en color) del lugar que cada una ocupaba en el mosaico y su colocación en el sitio en que estuvieron mediante su fijación con una capa de mortero.

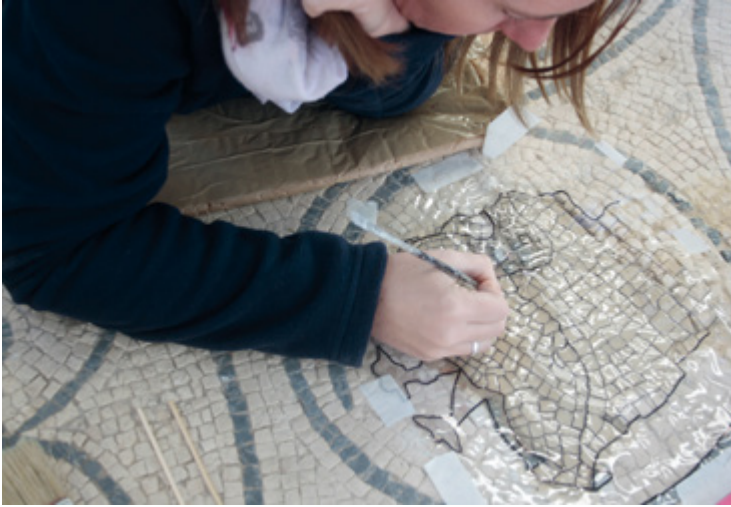
REINTEGRO DE TESELAS NO ORIGINALES. MARCA DE PERFILES DE LAS TESELAS DESAPARECIDAS

Tras esa colocación quedaron en clara evidencia las grandes pérdidas sufridas, fundamentalmente en la cara de la Medusa en la que faltaba casi el noventa por ciento del total original y cuyas teselas eran de caliza blanca, cerámica, pizarra y pasta vítrea. Finalmente, para el reintegro con teselas no originales de los espacios vacíos, se procedió a rellenar aquellas lagunas con una capa de mortero de resina sobre la que, con las plantillas obtenidas de fotografías del original perdido, se marcaron los perfiles de las teselas desaparecidas a las que, una vez conseguida la forma original que aquellas tenían, aunque con un ligero menor volumen para diferenciarlas de las originales, se procedió a la última intervención consistente en dar color a las falsas teselas mediante un proceso de pigmentado cercano a los colores originales aunque en un tono más bajo para así cumplir las normas legales que regulan este tipo de trabajos de restauración que obligan a la diferenciación de lo moderno añadido frente al original antiguo.

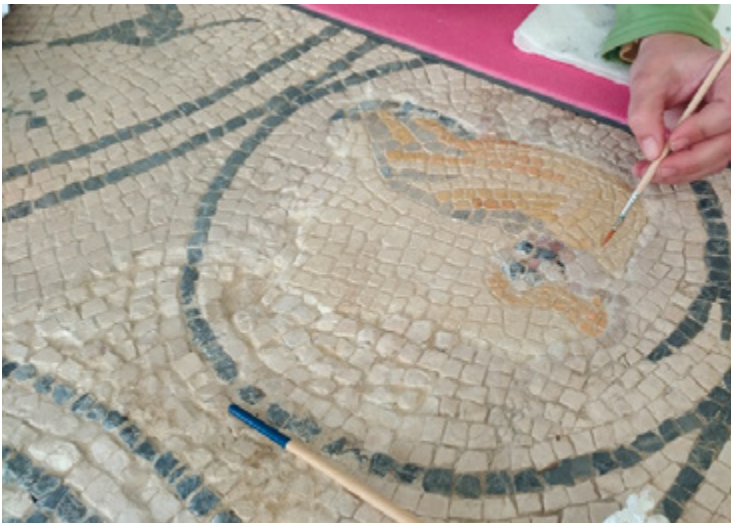
REINTEGRO DE TESELAS NO ORIGINALES. SE DA COLOR A LAS FALSAS TESELAS MEDIANTE PROCESO DE PIGMENTADO
